NEW BEARING DOCTOR

New BEARING Doctor 목차

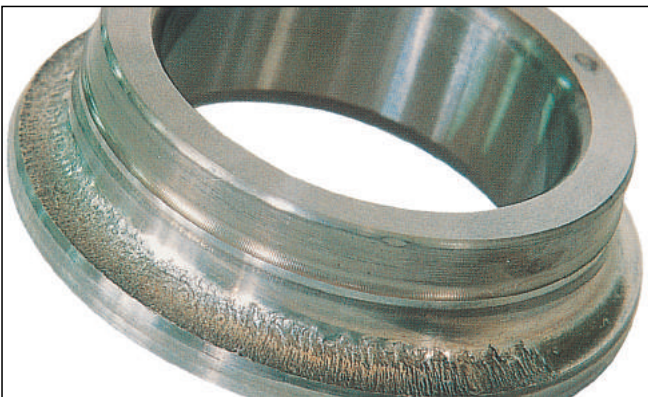
사진 1-1

- 앵귤러 볼 베어링의 내륜
- 궤도면의 반원에 걸쳐 발생한 플레이킹
- 절삭액 침입에 의한 윤활불량이 원인

손상상태	원인	대책
베어링이 하중을 받아 회전할때 내륜·외륜의 궤도면 또는 전동체의 전동면이 구름피로에 의해 비늘모양으로 떨어지는 현상	과대하중 설치불량 (미스얼라인먼트) 모멘트하중 이물의 침입, 물의 침입 윤활불량, 윤활제의 부적합 베어링통새의 부적정 축·하우징의 정도불량, 하우징의 강성불균형, 축의 변형(휨)대 녹, 부식, 스미어링, 압흔(브리넬링)으로부터 진전	<ul style="list-style-type: none"> ● 하중의 크기의 확인과 사용베어링의 재검토 ● 설치방법의 개선 ● 밀봉장치의 개선, 정지시의 방청 ● 적정점도의 윤활제 사용, 윤활방법의 개선 ● 축·하우징의 정도 확인 ● 틈새 확인

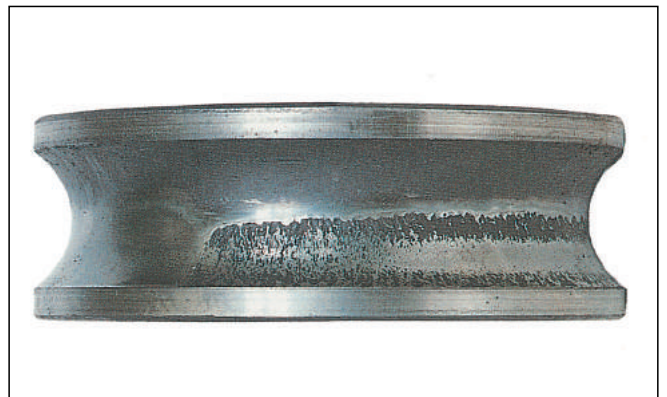
사진 1-2

- 앵귤러 볼 베어링의 내륜
- 궤도에 대하여 비스듬히 발생한 플레이킹
- 설치시 축과 하우징의 미스얼라인먼트에 의해 발생

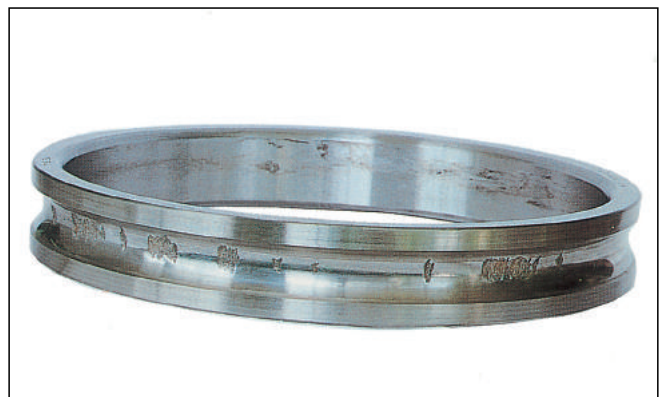
사진 1-4

- 앵귤러 볼 베어링의 내륜
- 궤도면에 생긴 볼피치의 플레이킹
- 운전정지시의 충격하중에 의한 압흔으로부터 진전

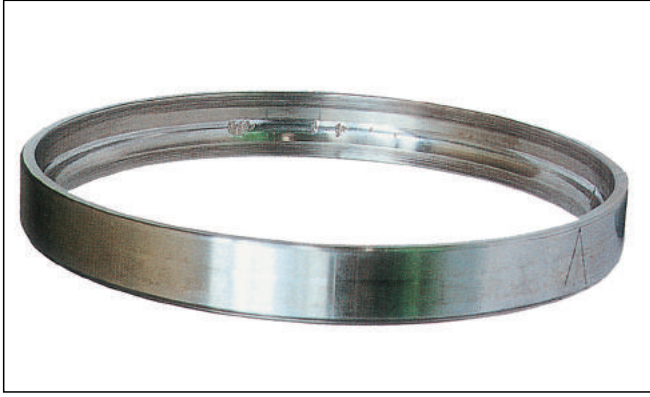
사진 1-5

- 사진 1-4의 외륜
- 궤도면에 발생한 불피치의 플레이킹
- 운전정지시의 충격하중에 의한 압흔에서 진전

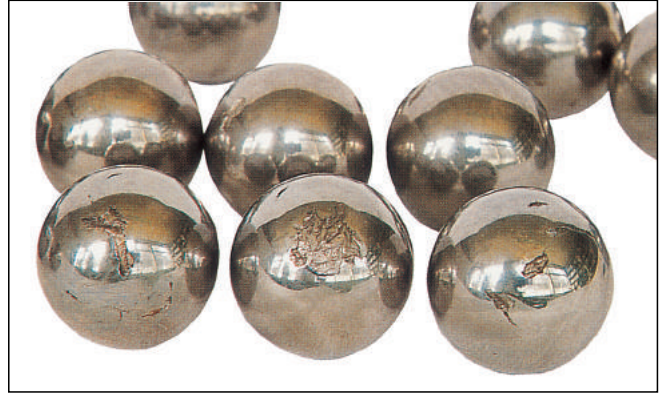
사진 1-6

- 사진 1-4의 볼
- 볼 표면의 플레이킹
- 운전정지시의 충격하중에 의한 압흔에서 진전

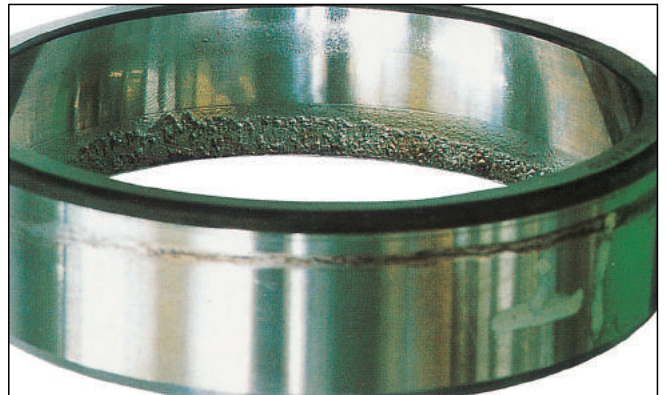
사진 1-8

- 사진 1-7의 외륜
- 궤도면의 片側에 발생한 원주전체 플레이킹
- 과대 액설하중에 의한 것

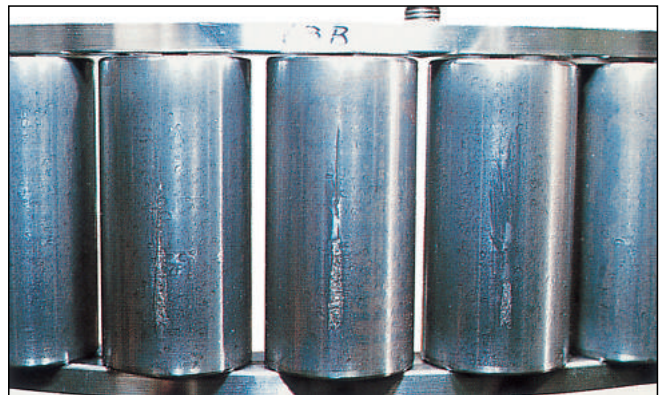
사진 1-10

- 원통 로울러 베어링의 로울러
- 전동면의 축방향에 생긴 초기 플레이킹
- 설치불량에 의한 조립기스에서 진전

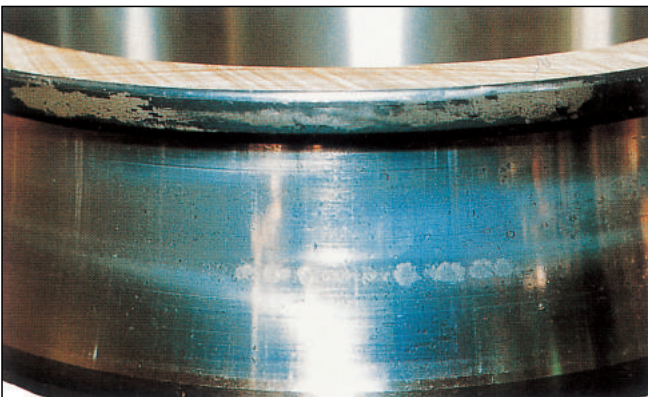
사진 2-1

- 자동조심 로울러 베어링의 내륜
- 궤도면의 중앙에 발생한 등근형태의 필링
- 윤활불량에 의한 것

손상상태	원인	대책
미세한 마모를 수반한 어두운 면을 나타낸다. 어두운 면에는 표면으로부터 미소한 크랙이 5~10 μ m깊이 정도까지 많이 있으며 미소탈락(미소박리)를 광범위하게 일으킨다.	윤활제의 부적합 윤활제에의 이물침입 윤활불량에 의한 면거침 상대회전부품의 표면 조도	<ul style="list-style-type: none"> ●윤활제의 선정 ●밀봉장치의 개선 ●상대회전부품의 표면조도의 개선

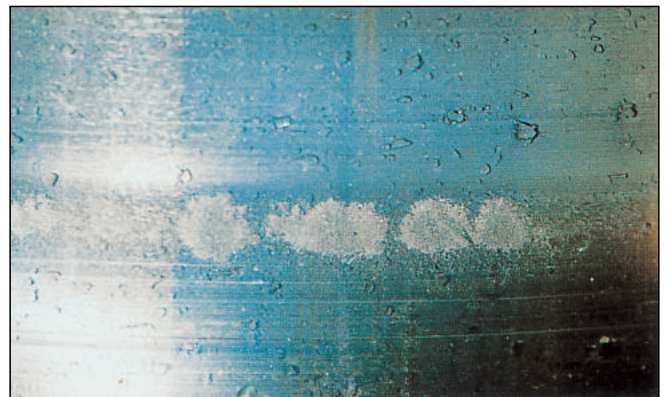
사진 2-2

- 사진 2-1의 모양의 확대

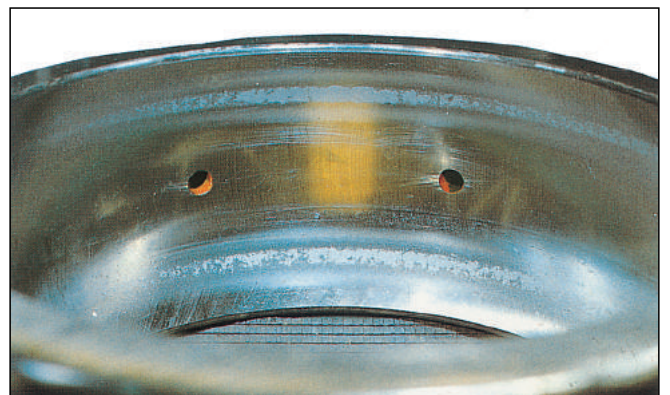
사진 2-4

- 자동조심 로울러 베어링의 외륜
- 전동면상하 전체에 발생한 필링
- 윤활불량에 의한 것

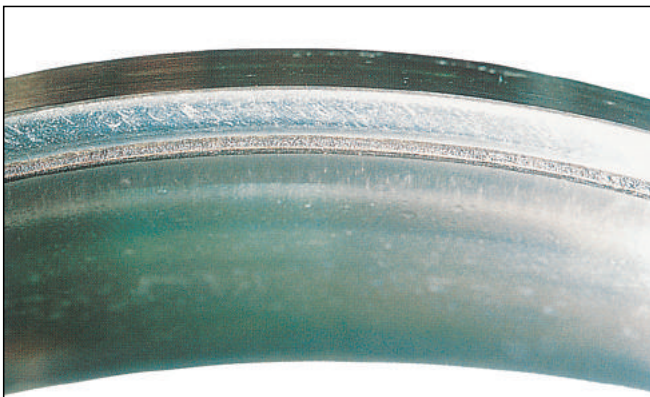
사진 3-1

- 자동조심 로울러 베어링의 내륜
- 내륜 큰 턱면에 발생한 뜯김
- 급가속도에 의한 로울러의 미끄러짐이 원인

손상상태	원인	대책
뜯김은 전동면에 생긴 부분적인 미소한 타 붙음의 모임으로 생긴 표면의 손상 캐도면, 전동면의 원주방향 선형태의 기스 로울러 단면의 사이클로이드형태의 기스 로울러 단면에 접하는 턱면의 뜯김	과대하중, 과대예압 윤활불량 이물의 혼입 내륜, 외륜의 경사, 축의 휨 축, 하우징의 정도불량	<ul style="list-style-type: none"> ● 하중의 크기 확인 ● 예압의 적정화 ● 윤활제, 윤활방법의 개선 ● 축, 하우징의 정도확인

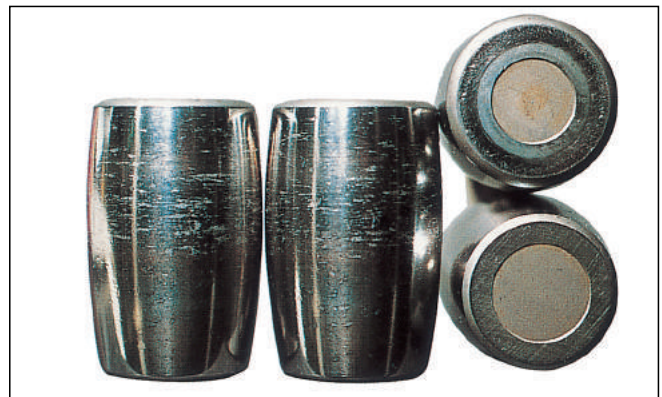
사진 3-2

- 사진 3-1의 구면로울러
- 로울러 단면에 발생한 뜯김
- 급가속도에 의한 로울러의 미끄러짐이 원인

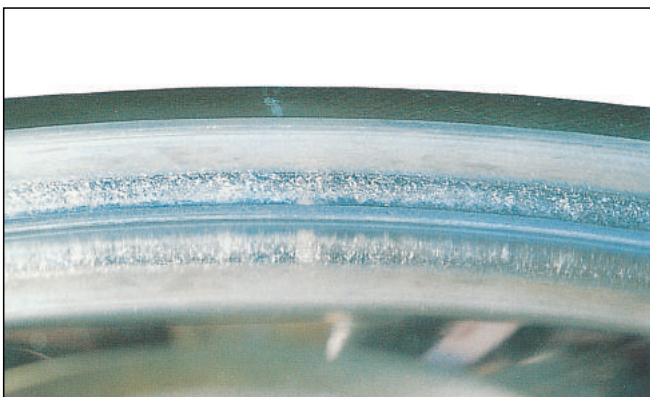
사진 3-3

- 스테이퍼 로울러 베어링의 내륜
- 내륜 턱면에 발생한 뜯김
- 마모분혼입, 과대하중에 의한 유막파괴가 원인

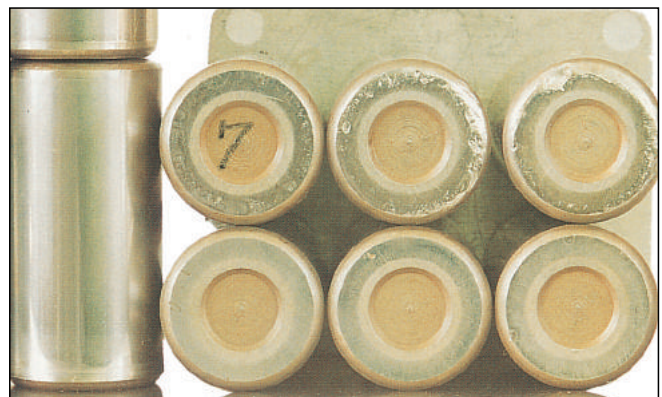
사진 3-4

- 복열 원통 로울러 베어링의 로울러
- 로울러 단면에 발생한 뜯김
- 윤활불량, 과대액설하중에 의한 것

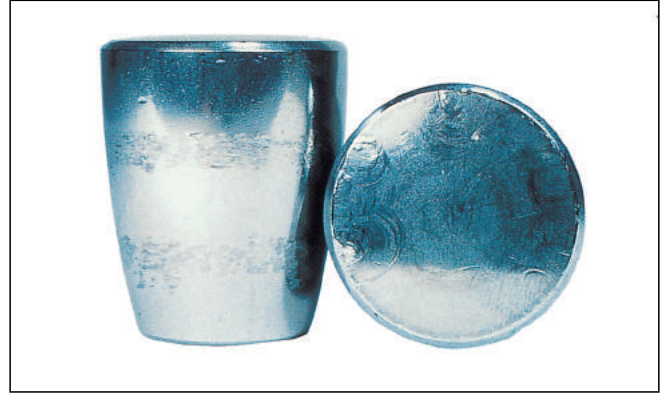
사진 3-6

- 사진 3-5의 구면로울러
- 로울러 단면에 발생한 뜯김
- 이물의 혼입, 과대액설하중에 의한 것

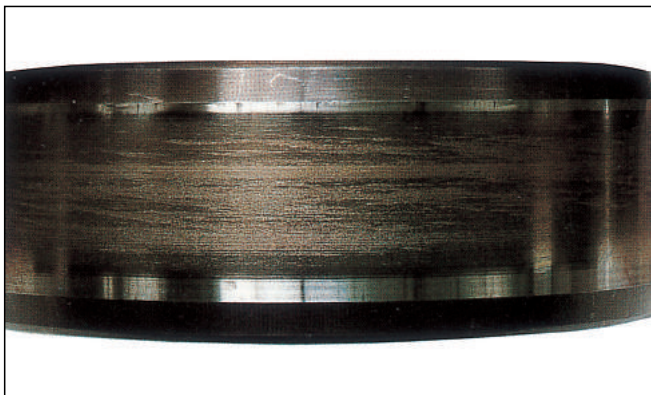
사진 4-1

- 원통 로울러 베어링의 내륜
- 궤도면의 원주방향에 발생한 스미어링
- 윤활그리이스의 봉입과다에 의한 로울러의 미끄러짐이 원인

손상상태	원인	대책
스미어링은 궤도면 또는 전동면에서 구름에 따른 미끄러짐과 유막 파괴로 발생하는 미세한 타블음의 모임에 의한 표면의 손상 용착(溶着)을 수반하는 먼거짐을 발생시킴	고속 경하중 급가속도 윤활제의 부적합 물의 침입	<ul style="list-style-type: none"> ●예압의 개선 ●베어링 클리어런스의 개선 ●유막성능이 좋은 윤활제의 사용 ●윤활방법의 개선 ●밀봉장치의 개선

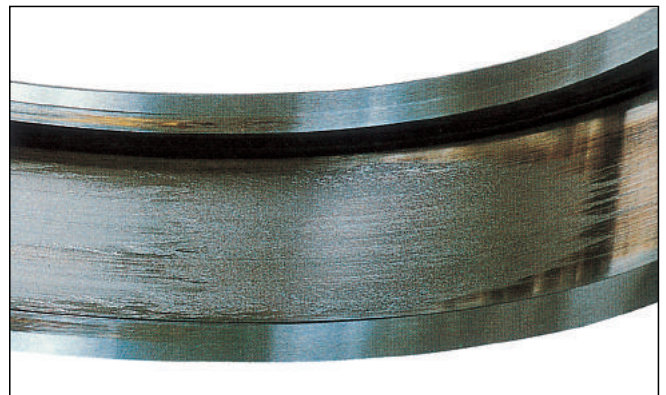
사진 4-2

- 사진 4-1의 외륜
- 궤도면의 원통방향에 발생한 스미어링
- 윤활그리이스의 봉입과다에 의한 로울러의 미끄러짐이 원인

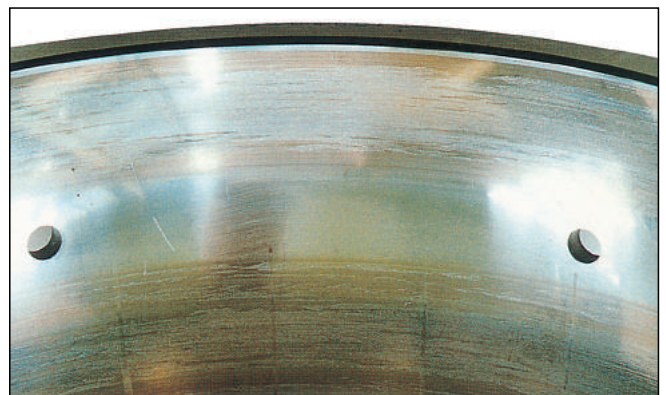
사진 4-4

- 사진 4-3의 외륜
- 궤도면의 원주방향에 발생한 스미어링
- 윤활불량에 의한 것

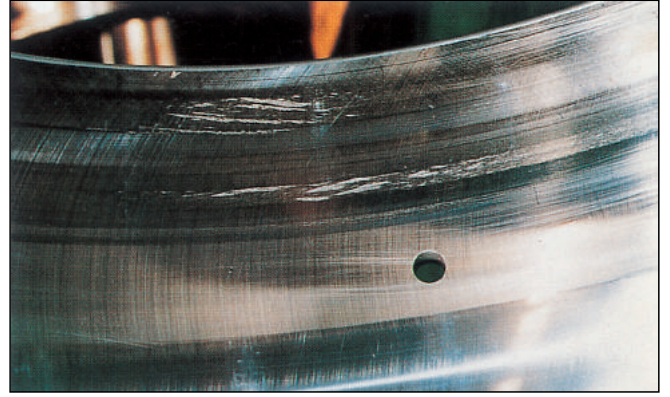
사진 4-6

- 사진 4-5의 외륜
- 궤도면의 원주방향에 발생한 부분적 스미어링
- 윤활불량에 의한 것

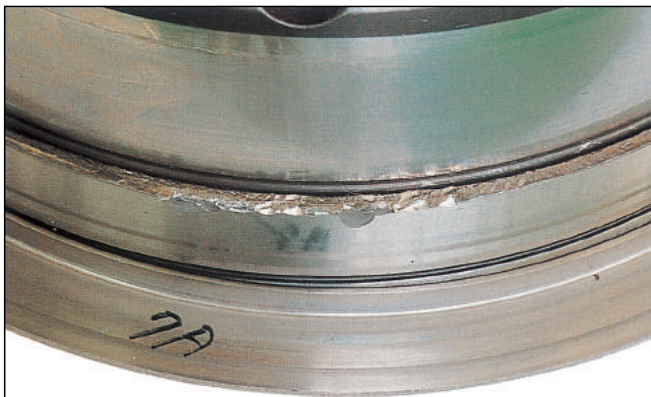
사진 5-1

- 복열 원통 로울러 베어링의 내륜
- 중턱부에 발생한 깨짐
- 설치시 과대하중에 의한 것

손상상태	원인	대책
깨짐은 궤도륜의 턱 또는 로울러의 모서리의 국부적인 부분에 충격 또는 과대하중이 가해짐으로써 작은 입자로 깨지는 것을 말한다.	설치시의 타격 과대하중 낙하등의 취급불량	<ul style="list-style-type: none"> ● 설치방법의 개선 (열박음, 적절한 치공구의 사용) ● 하중조건의 검토 ● 베어링 턱의 백업을 충분히 한다.

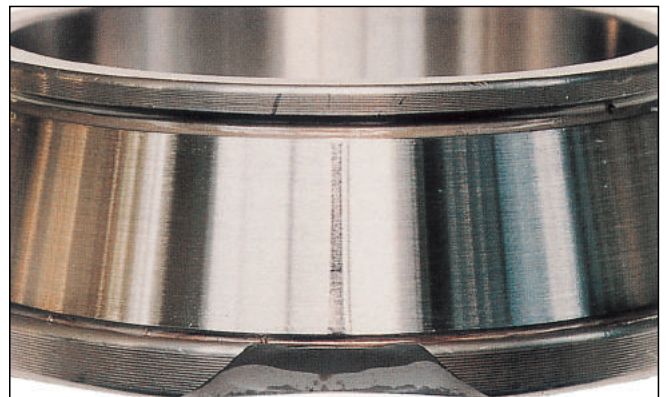
사진 5-2

- 테이퍼 로울러 베어링의 내륜
- 큰턱에 발생한 깨짐
- 설치시의 큰 충격에 의한 것

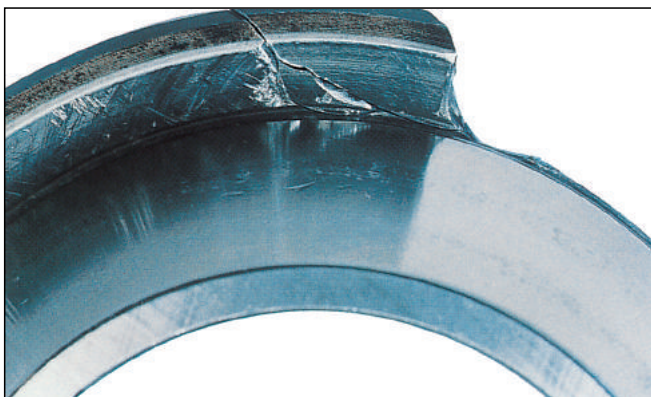
사진 5-3

- 스러스트 자동조심 로울러 베어링의 내륜
- 큰턱에 발생한 깨짐
- 반복하중에 의한 것

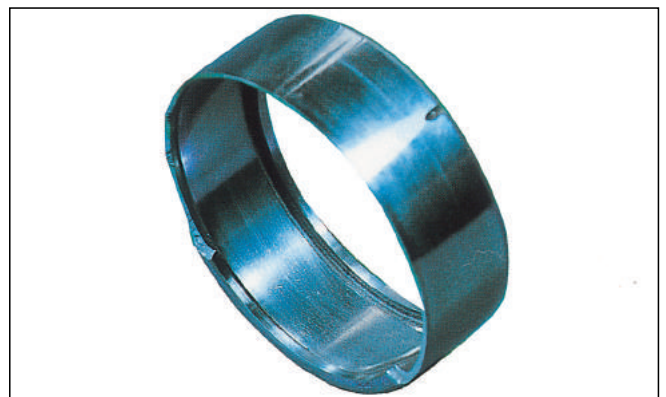
사진 5-4

- 솔리드형 니들 로울러 베어링의 외륜
- 외륜턱에 발생한 깨짐
- 과대하중에 의한 로울러의 경사가 원인

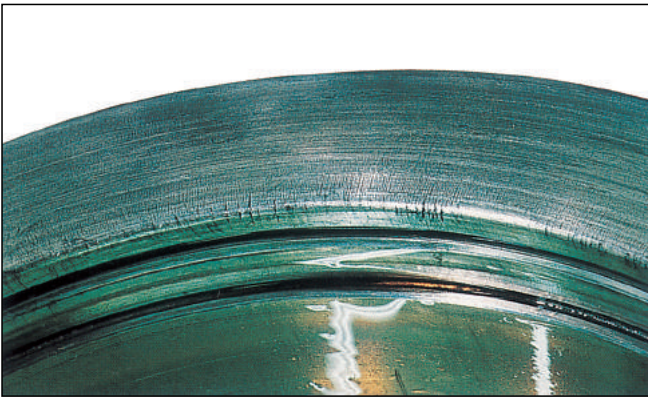
사진 6-1

- 복열 원통 로울러 베어링의 외륜
- 외륜측면에 발생한 새털크랙
- 외륜측면과 상대부품의 접촉 미끄럼에 의한 이상발열이 원인

손상상태	원인	대책
<p>균열은 궤도륜 또는 전동체가 파손되는 것을 말한다.</p> <p>연속사용하면 균열로 발전하게 되는 크랙도 포함한다.</p>	<p>과대 간섭량.</p> <p>과대하중, 충격하중.</p> <p>플레이킹의 진전.</p> <p>궤도륜과 설치부와의 접촉에 의한 발열, 프레팅.</p> <p>크리이프에 의한 발열.</p> <p>테이퍼축의 테이퍼각 불량</p> <p>축의 원통도 불량</p> <p>축의 면취반경이 베어링의 면취치수보다 크기 때문에 발생하는 베어링 면취와의 간섭</p>	<ul style="list-style-type: none"> ● 간섭량의 적정화 ● 하중조건 확인 ● 설치방법 개선 ● 축형상의 적정화

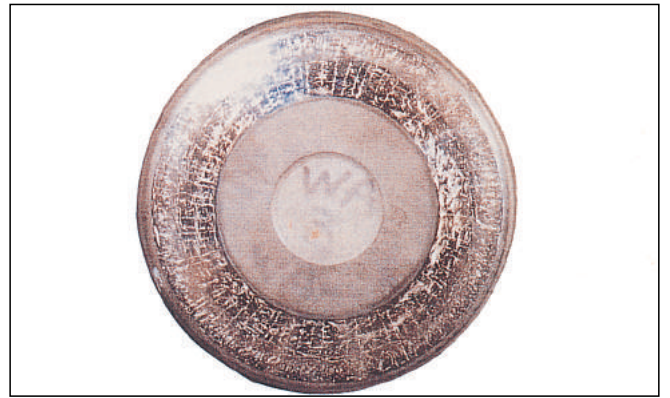
사진 6-2

- 스러스트 테이퍼 로울러 베어링의 로울러
- 로울러 머리부 단면에 발생한 새털 크랙
- 윤활불량에 의한 내륜턱과의 발열이 원인

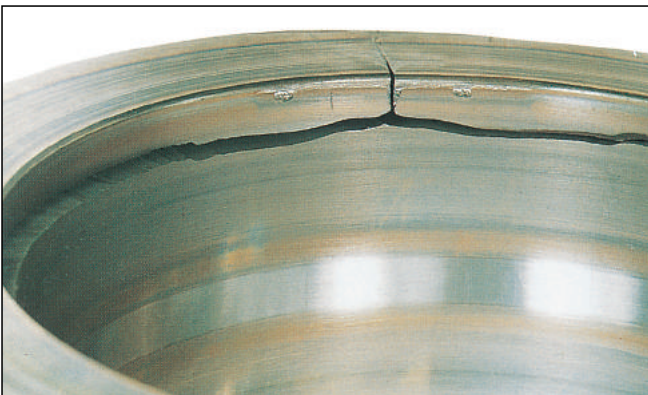
사진 6-3

- 복열 원통 로울러 베어링의 외륜
- 궤도면에 발생한 플레이킹을 기점으로 한 축방향과 원주방향의 균열
- 충격기스에 의한 플레이킹으로부터의 발전

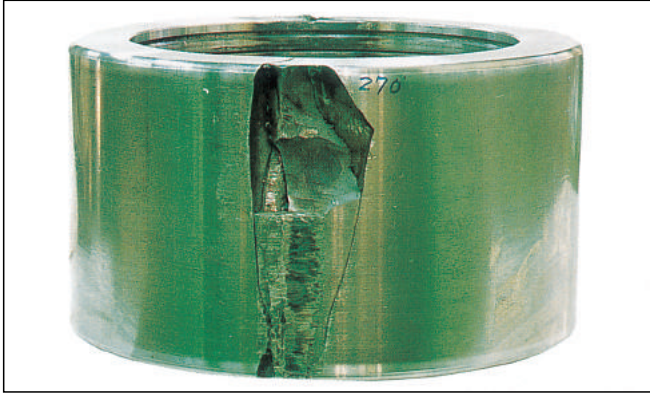
사진 6-4

- 외륜을 사용 복열 원통 로울러 베어링의 외륜(외륜회전)
- 외경면에 발생한 균열
- 외륜의 회전불량에 의한 플랫(FLAT) 마모와 발열이 원인

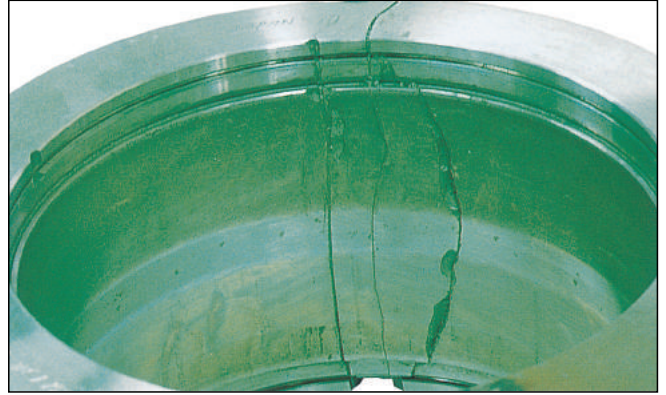
사진 6-5

- 사진 6-4의 외륜의 궤도면
- 외경면의 균열이 궤도면으로 진전되고 있음

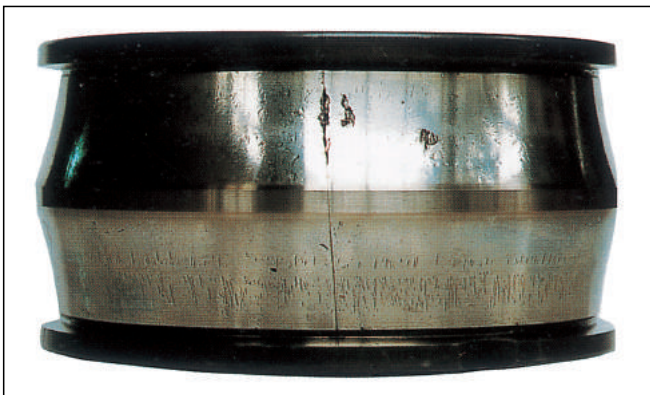
사진 6-6

- 자동조심 로울러 베어링의 내륜
- 궤도면의 발생한 축방향의 균열
- 축과 내륜의 온도차에 의한 끼워맞춤의 큰응력이 원인

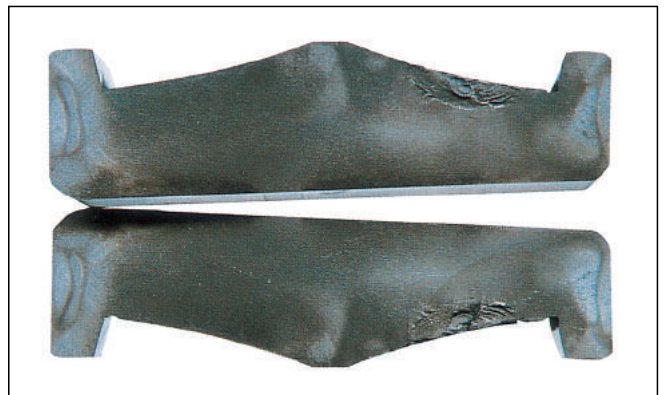
사진 6-7

- 사진 6-6의 내륜의 파단면
- 궤도면 바로 아래에 기점이 확인됨

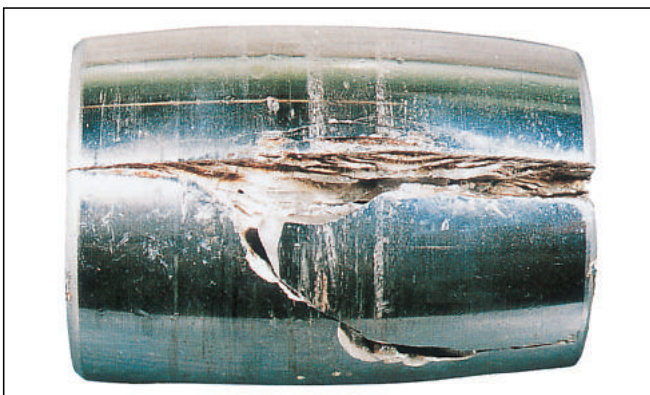
사진 6-8

- 자동조심 로울러 베어링의 로울러
- 전동면에 발생한 축방향의 균열

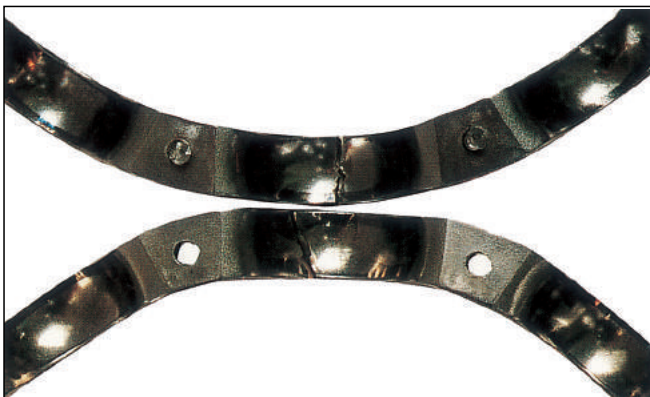
사진 7-1

- 깊은 흠 볼 베어링의 리테이너
- 강판 프레스 리테이너의 포켓부 절손

손상상태	원인	대책
리테이너의 손상에는 리테이너의 변형, 절손, 마모등이 있음. 리테이너기둥의 절손 단면부의 변형 포켓면의 마모 안내면의 마모	설치불량 (베어링의 미스얼라인먼트) 취급불량 모멘트 하중 대 충격, 진동 대 회전속도의 과대, 급 가속속 윤활불량 온도상승	<ul style="list-style-type: none"> ● 설치방법의 확인 ● 하중, 회전, 온도 조건의 확인 ● 진동의 저감 ● 리테이너 선정의 검토 ● 윤활제, 윤활방법의 검토

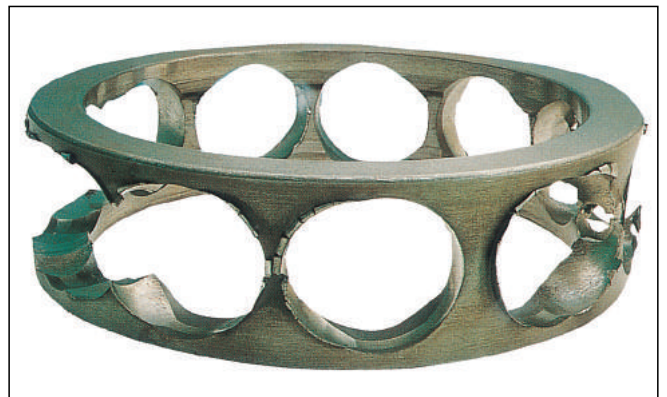
사진 7-2

- 앵글러 볼 베어링의 리테이너
- 주철 기계가공 리테이너의 포켓기둥의 절손
- 내외륜의 경사진 설치에 의한 리테이너에의 이상하중의 작용이 원인

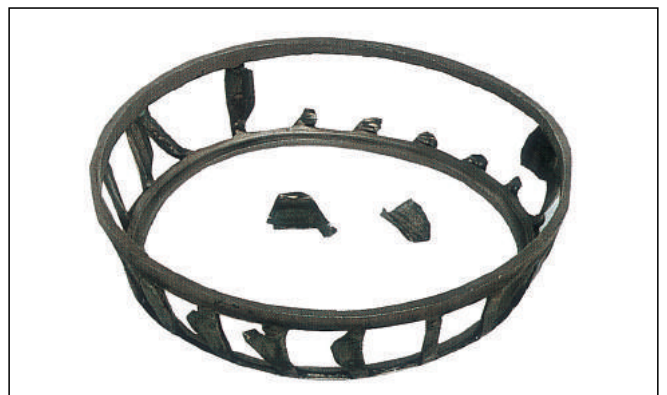
사진 7-4

- 테이퍼 로울러 베어링의 리테이너
- 강판 프레스 리테이너 기둥의 절손

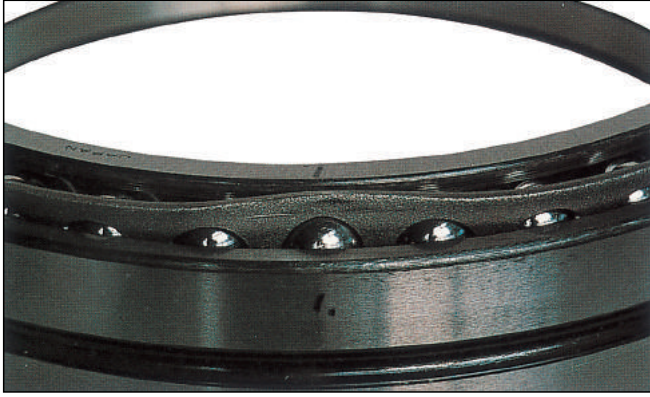
사진 7-5

- 앵글러 볼 베어링의 리테이너
- 강판 프레스 리테이너의 변형
- 취급불량에 의한 충격하중이 원인

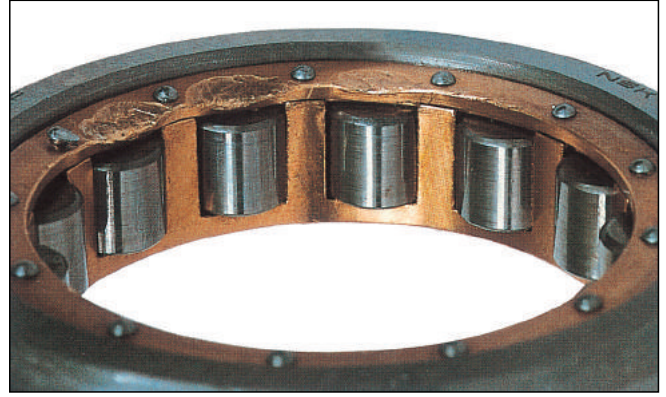
사진 7-6

- 원통 로울러 베어링의 리테이너
- 황동 주물 기계가공 리테이너 단면부의 변형
- 설치시의 큰 충격에 의한 것

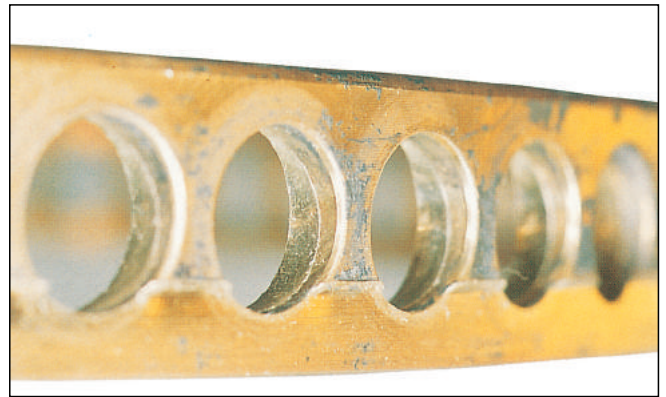
사진 7-8

- 앵글러 볼 베어링의 리테이너
- 황동 주물 기계가공 리테이너 포켓면 및 외경면에 발생한 단부마모

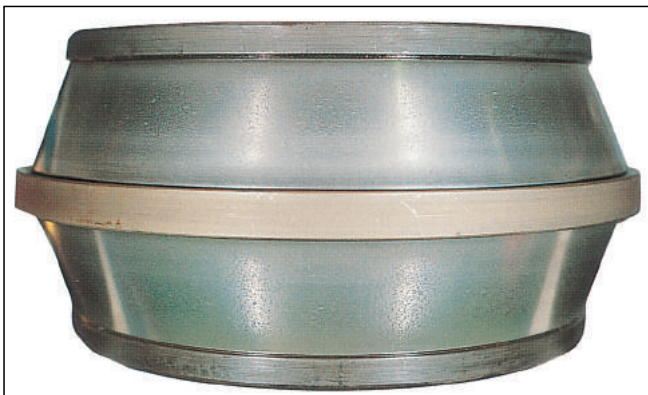
사진 8-1

- 복열 테이퍼 로울러 베어링이 내륜
- 궤도면에 생성된 무수한 미소압흔
- 이물질의 침입에 의한 것

손상상태	원인	대책
금속의 미분, 이물질등의 침입시 궤도면 또는 전동면에 생성된 파임. 설치시등의 충격에 의해 전동체 피치간격으로 생긴 파임(브리넬링 압흔)	금속분등의 이물질 침입 설치 또는 운송중의 충격 과대하중	<ul style="list-style-type: none"> ● 하우징의 세정 ● 밀봉장치의 개선 ● 윤활유의 세정 ● 설치 및 취급방법의 개선

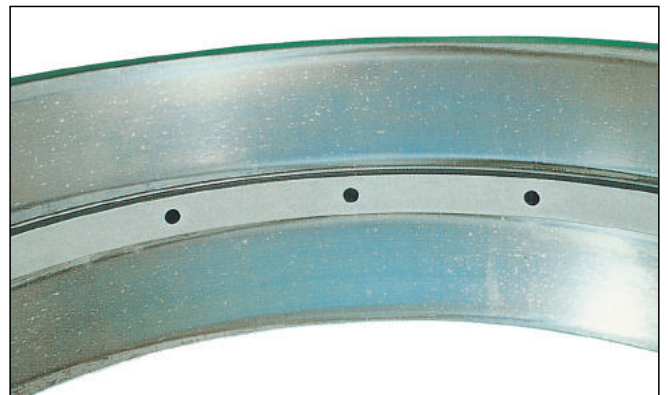
사진 8-2

- 복열 테이퍼 로울러 베어링이 외륜
- 궤도면에 생성된 무수한 미소압흔
- 이물질의 침입에 의한 것

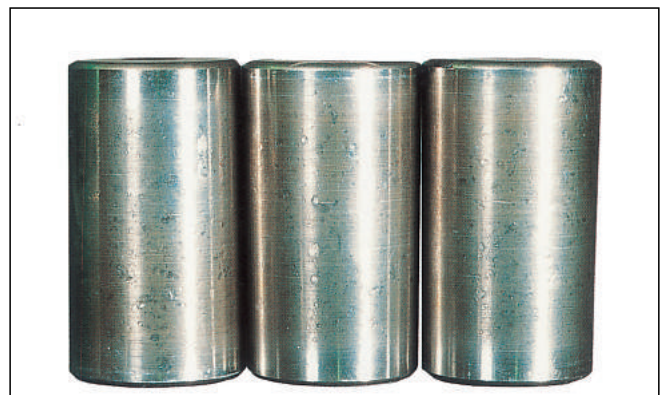
사진 8-4

- 사진 8-3의 테이퍼 로울러
- 전동면 전체에 생성된 많은 대소압흔
- 이물질의 침입에 의한 것

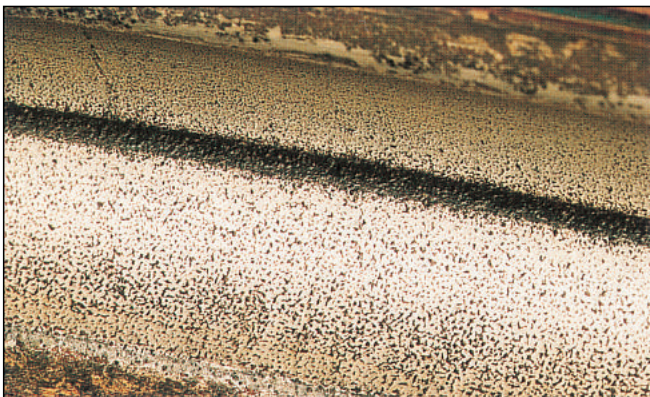
사진 9-1

- 선회륜 베어링의 외륜
- 궤도면에 생성된 피팅면. 피팅부분은 침식되어 있다.

손상상태	원인	대책
궤도면 또는 전동면에 생성된 둔한 광택의 피팅면	윤활제내의 이물질의 침입 공기중 수분의 결로 윤활불량	<ul style="list-style-type: none"> ● 밀봉장치의 개선 ● 윤활유의 충분한 세정 ● 적절한 윤활제 사용

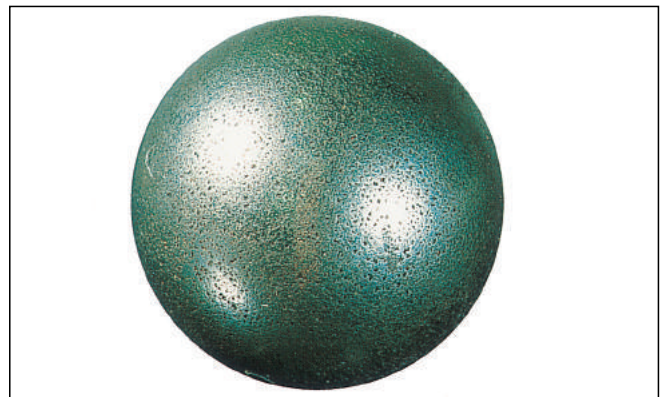
사진 9-2

- 사진 9-1의 볼
- 전동체에 생성된 피팅면

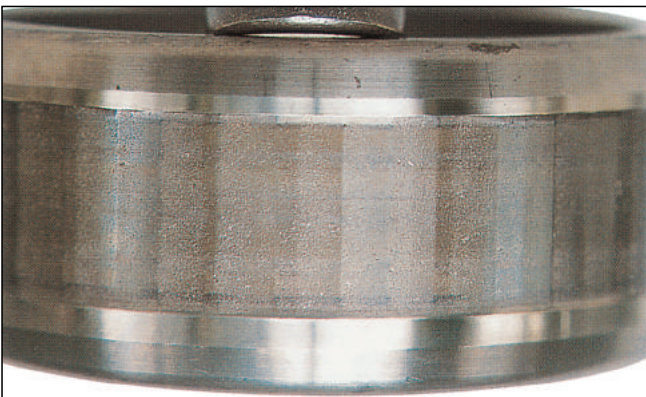
사진 10-1

- 원통 로울러 베어링의 내륜
- 궤도면에 생성된 파상마모와 전식에 의한 다수의 피트(PITS)
- 전식으로부터의 발전

손 상 상 태	원 인	대 책
마모는 마찰에 의해 궤도면 또는 전동면, 로울러 단면, 턱면과의 리테이너 포켓면등 이 닳아 있는 것	이물의 침입 녹, 전식으로부터의 발전 윤활불량 전동체의 불규칙한 운동에 의한 미끄러짐	<ul style="list-style-type: none"> ● 밀봉장치의 개선 ● 하우징의 개선 ● 윤활유의 충분한 세정 ● 윤활제 및 윤활방법의 점검 ● 미스얼라인먼트의 방지

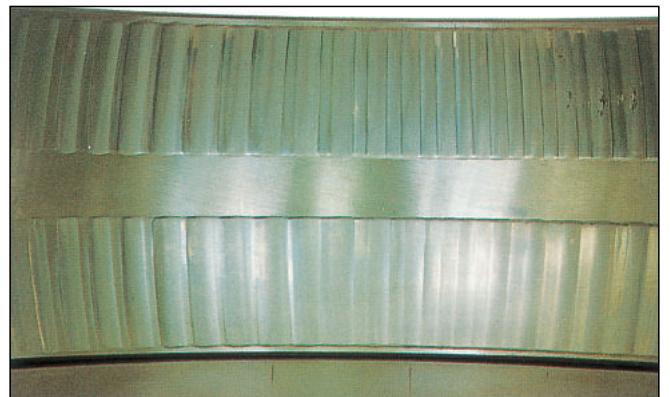
사진 10-2

- 자동조심 로울러 베어링의 외륜
- 부하측 궤도면에 생성된凹凸이 있는 파상마모
- 정지중의 반복 진동하에서 이물침입에 의한 것

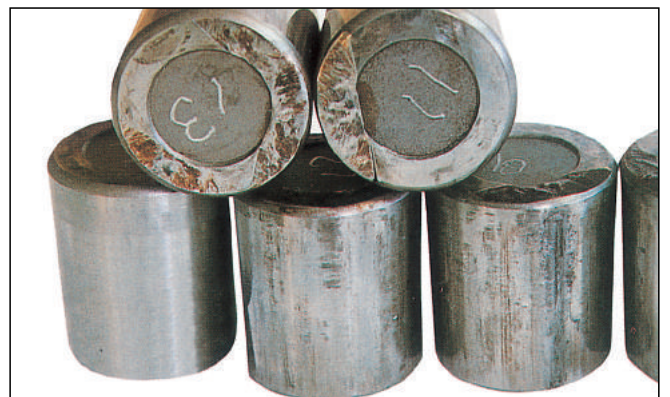
사진 10-4

- 사진 10-3의 테이퍼 로울러
- 로울러 두부단면에 생성된 단차마모
- 정지중의 과대하중하에서 프레팅이 진전한 것

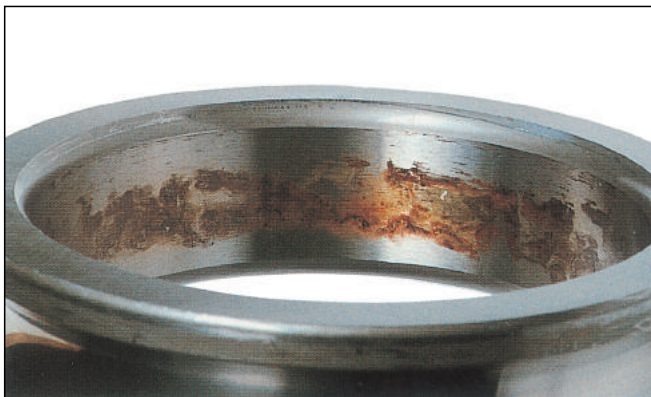
사진 11-1

- 깊은홈 볼 베어링의 내륜
- 내경면에 생성된 프레팅
- 진동에 의한 것

손상상태	원인	대책
<p>두면간의 상대적 반복미소, 미끄러짐에 의해 생성된 마모</p> <p>케도륜과 전동체와의 접촉부 및 끼워맞춤면에 생성된다.</p> <p>적갈색 또는 흑색의 마모분을 발생시키기 때문에 프레팅 부식이라고 한다.</p>	<p>윤활불량</p> <p>작은 진폭의 요동운동</p> <p>간섭량 부족</p>	<ul style="list-style-type: none"> ● 적정 윤활제의 사용 ● 예압설정 ● 간섭량의 점검 ● 끼워맞춤면에 윤활제의 도포

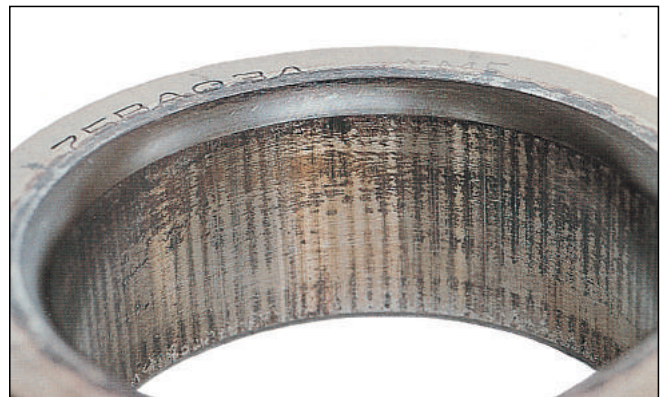
사진 11-2

- 앵글러 볼 베어링의 내륜
- 내경면 전체에 생성된 현저한 프레팅
- 간섭량 부족에 의한 것

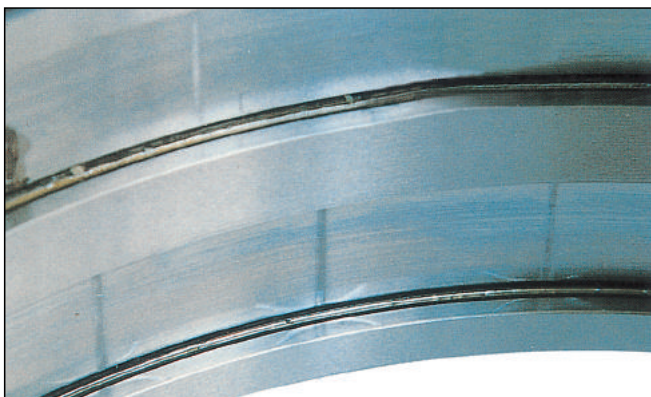
사진 11-3

- 복열 원통 로울러 베어링의 외륜
- 케도면에 로울러 피치간격으로 생성된 프레팅

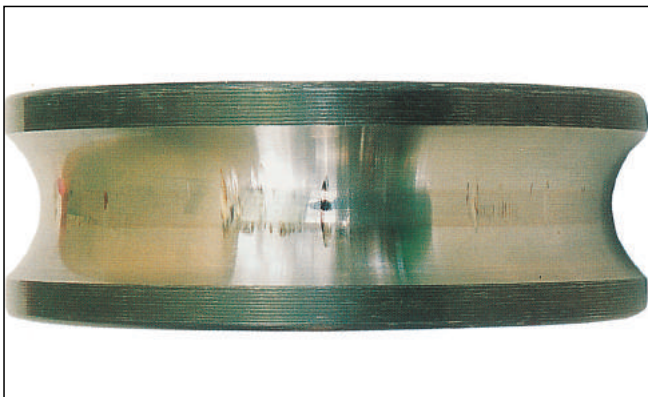
사진 12-1

- 깊은홈 볼 베어링의 내륵
- 궤도륵에 생성된 펄스 브리넬링
- 회전정지시 외부로부터의 진동에 의한 것

손상상태	원인	대책
프레팅중 전동체와 궤도륵과의 접촉부분에 있어서 진동과 요동에 의한 마모가 진행하여 브리넬링압흔과 비슷한 압흔을 생성시킨다.	운송중 베어링 정지중의 진동, 요동. 진폭이 작은 요동. 윤활불량.	<ul style="list-style-type: none"> ● 축과 하우징의 운송중의 고정 ● 내·외륵의 분리포장에 의한 운송 ● 예압에 의한 진동 경감 ● 적절한 윤활제의 사용

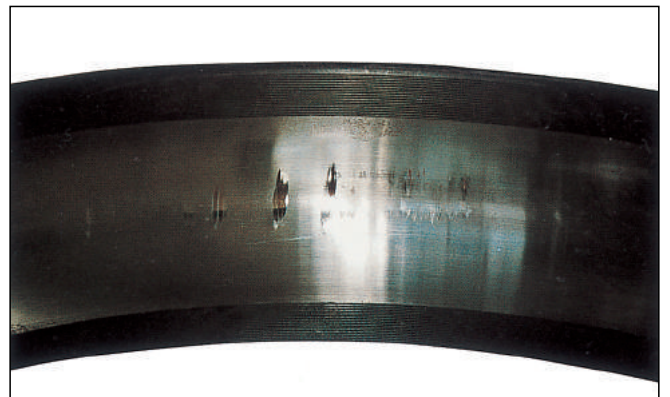
사진 12-2

- 사진 12-1의 외륵
- 궤도륵에 생성된 펄스 브리넬링
- 회전정지시 외부진동에 의한 것

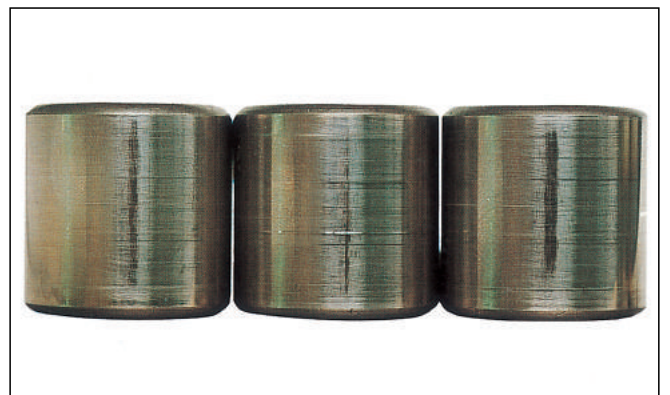
사진 12-4

- 원통 로울러 베어링
- 전동면에 생성된 펄스 브리넬링
- 운전정지시 외부로부터의 진동에 의한 것

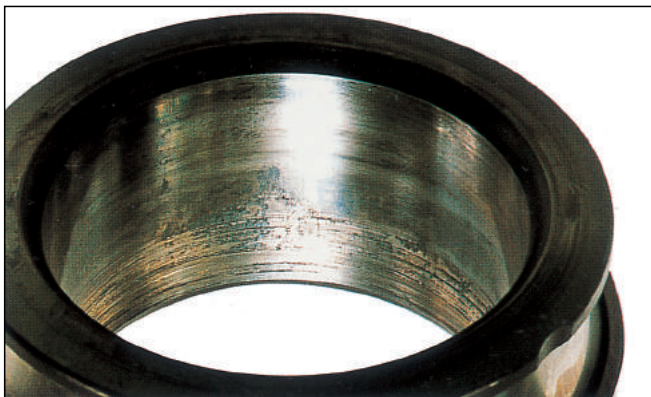
사진 13-1

- 자동조심 로울러 베어링의 내륜
- 내경면에 생성된 뜯김을 동반한 크리이프
- 간섭량 부족에 의한 것

손상상태	원인	대책
<p>크리이프는 베어링의 끼워맞춤면에 틈새가 생겼을 때 끼워맞춤면이 상대적으로 미끄러지는 현상을 말함.</p> <p>크리이프를 생성시킨 끼워맞춤면은 거울면 혹은 흐린면을 나타내며 뜯김마모를 동반하는 경우도 있다.</p>	<p>간섭량 부족 또는 헐거운 끼워맞춤 슬리브의 체결 부족</p>	<ul style="list-style-type: none"> ● 간섭량의 점검, 회전방지 ● 슬리브 체결의 적정화 ● 축, 하우징 정도의 검토 ● 액셀방향의 예압 ● 궤도류의 측면 체결 ● 끼워맞춤면의 접착 ● 끼워맞춤면의 윤활제 도포

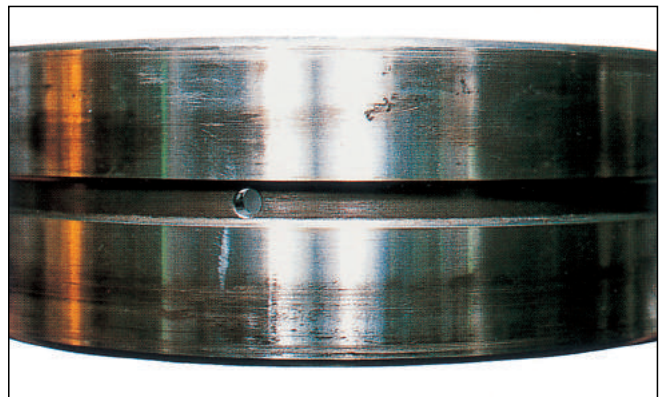
사진 13-2

- 자동조심 로울러 베어링의 외륜
- 외경면 전체에 생성된 크리이프
- 외륜과 하우징의 헐거운 끼워맞춤에 의한 것

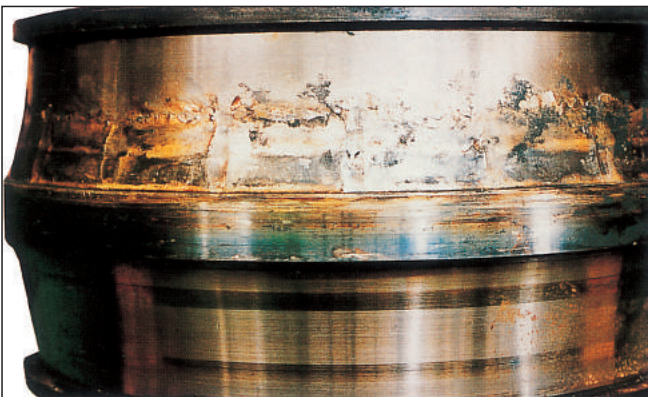
사진 14-1

- 자동조심 로울러 베어링의 내륜
- 궤도면이 변색 용착하여 리테이너 마모분이 압연부착되어 있다.
- 윤활부족에 의한 것

손상상태	원인	대책
회전중에 급격히 발열하여 궤도륜, 전동체 및 리테이너가 변색, 연화, 용착하여 파손에 이른다.	윤활불량 과대하중(예압과대) 회전속도의 과대 클리어런스 과소 물, 이물의 침입 축, 하우징의 정도 불량, 축의 휨	<ul style="list-style-type: none"> ● 윤활제 및 윤활방법의 검토 ● 베어링 선정의 재검토 ● 끼워맞춤, 베어링 클리어런스, 예압의 검토 ● 밀봉장치의 개선 ● 축, 하우징의 정도점검 ● 설치방법의 개선

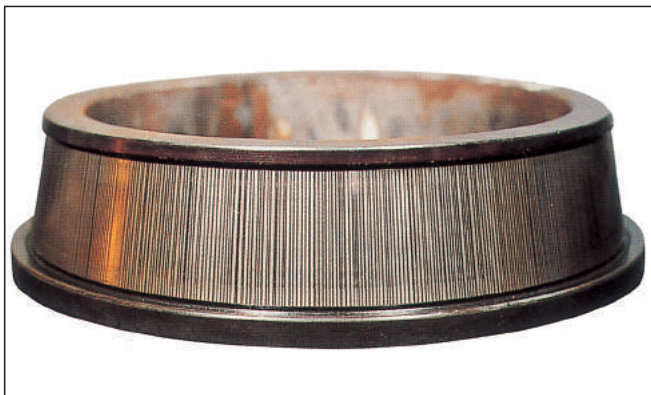
사진 15-1

- 테이퍼 로울러 베어링의 내륜
- 궤도면에 생성된 줄무늬 모양의 전식

손 상 상 태	원 인	대 책
전식은 회전중 베어링의 궤도륜과 전동체와의 접촉부분에 전류가 흐르는 경우 얇은 윤활유막을 통해 스파크를 일으켜 그 표면이 국부적으로 용융하여凹凸되는 현상 현저한 것은 배 껍질형태, 줄무늬 모양의凹凸이 나타난다.	내, 외륜간의 電位差	<ul style="list-style-type: none"> ● 베어링부에 전류가 흐르지 않도록 전기 회로를 설치한다. ● 베어링의 절연(絶緣)

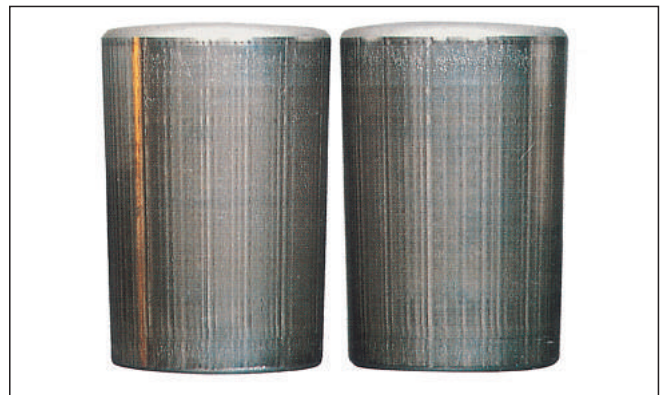
사진 15-2

- 사진 15-1의 테이퍼 로울러
- 전동면에 생성된 줄무늬 모양의 전식

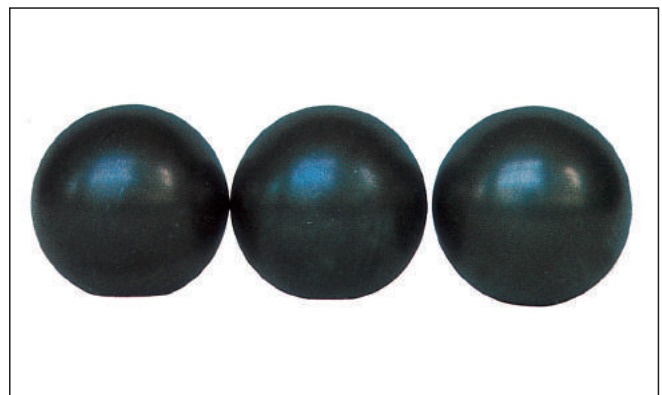
사진 15-4

- 깊은홈 볼 베어링의 볼
- 전동면 전체에 어두운 색상을 생성한 전식

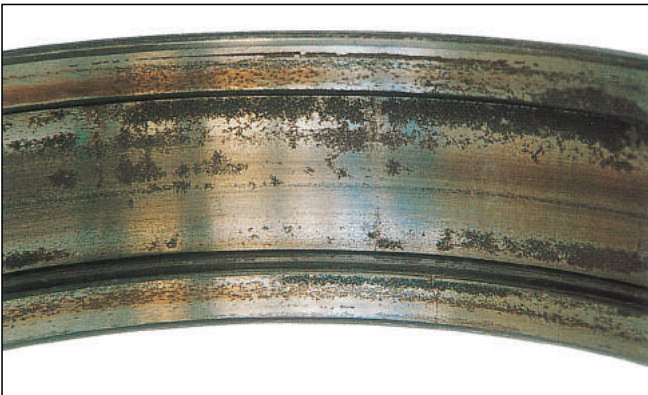
사진 16-1

- 원통 로울러 베어링의 외륜
- 궤도면 및 턱면에 생성된 녹
- 수분의 침입에 의한 윤활불량이 원인

손상상태	원인	대책
베어링의 녹·부식에는 궤도륜, 전동체의 표면의 피트(PITS) 모양의 녹, 배 깎질형태의 녹, 전동체 간격과 같은 피치 녹, 전면적인 녹 및 부식	<ul style="list-style-type: none"> 물, 부식성 물질(바니쉬 가스)의 침입 윤활제의 부적합 수증기 응결에 의한 물방울의 부착 고온다습시의 운전정지 운송중의 방청불량 보관상태의 부적정 취급 부적정 	<ul style="list-style-type: none"> 밀봉장치의 개선 윤활방법의 검토 운전정지중의 방청처리 보관방법의 개선 취급주의

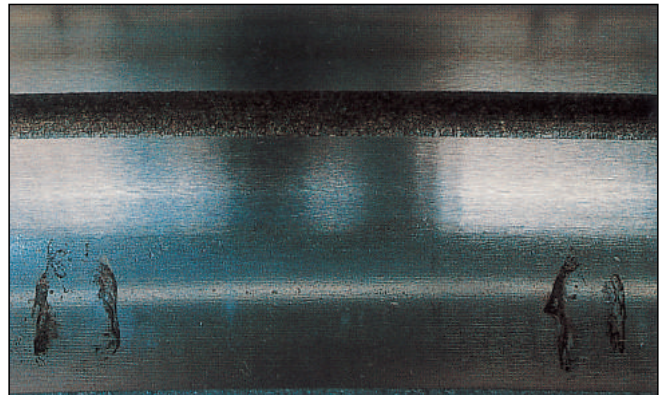
사진 16-2

- 선회륜 베어링의 외륜
- 궤도면에 생긴 볼 피치간격의 녹
- 운전 정지중의 수분의 응결에 의한 것

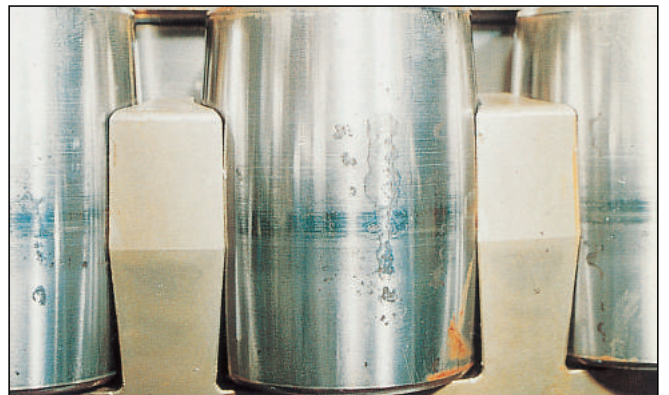
사진 16-4

- 자동조심 로울러 베어링의 로울러
- 전동면에 생성된 피트(PITS) 형태의 녹, 부식된 부분이 있다.
- 보관중의 수분의 응결에 의한 것

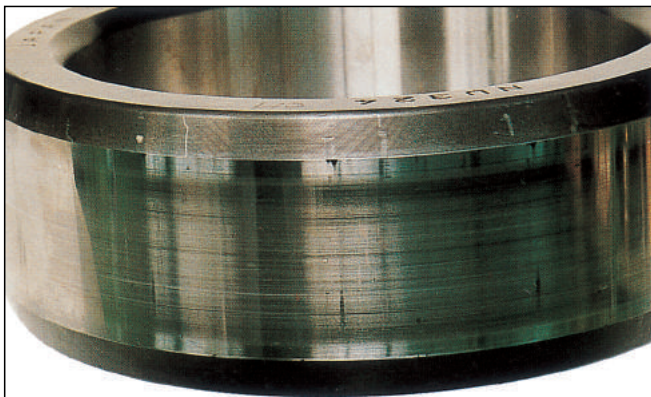
사진 17-1

- 원통 로울러 베어링의 내륜
- 궤도면에 생성된 축방향 흠
- 설치시 내, 외륜의 기울어짐에 의한 것

손상상태	원인	대책
설치, 분해등 취급시 궤도면 및 전동면에 생성된 축방향의 선형태흠	설치, 분해시의 내, 외륜의 경사 설치, 분해시의 충격하중	<ul style="list-style-type: none"> ● 적절한 치공구의 사용 ● 프레스기 사용에 의한 충격하중의 방지 ● 설치시의 센터링

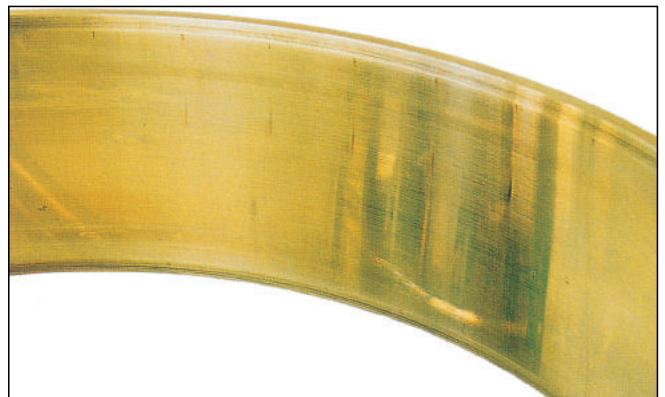
사진 17-2

- 복열 원통 로울러 베어링의 외륜
- 궤도면 전체에 생성된 로울러 피치 선형태의 흠
- 설치시 내, 외륜의 경사에 의한 것

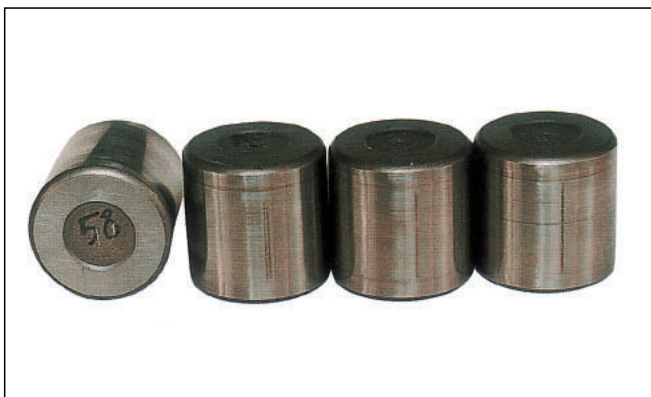
사진 17-3

- 원통 로울러 베어링의 로울러
- 전동면에 생성된 축방향의 흠
- 설치시 내, 외륜의 경사에 의한 것

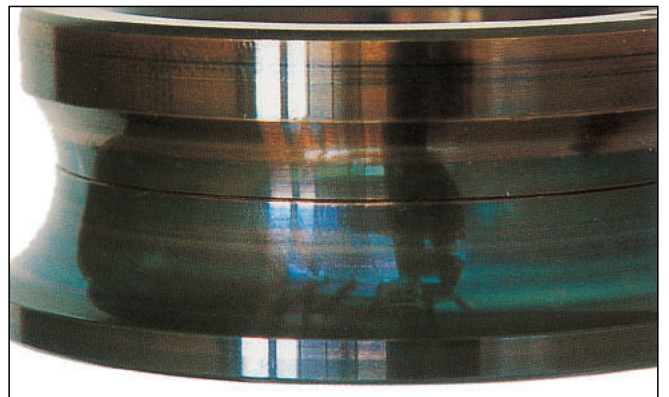
사진 18-2

- 4점접촉 볼 베어링의 내륜
- 궤도면에 생성된 청자색의 변색
- 윤활불량에 의한 발열이 원인

손 상 상 태	원 인	대 책
온도상승과 윤활제와의 반응에 의해 궤도륜, 전동체, 리테이너가 변색하는 것	윤활불량 윤활제와의 반응에 의한 기름의 탐, 과다한 온도상승	●윤활방법의 개선
