NEW BEARING DOCTOR

New BEARING Doctor 목차

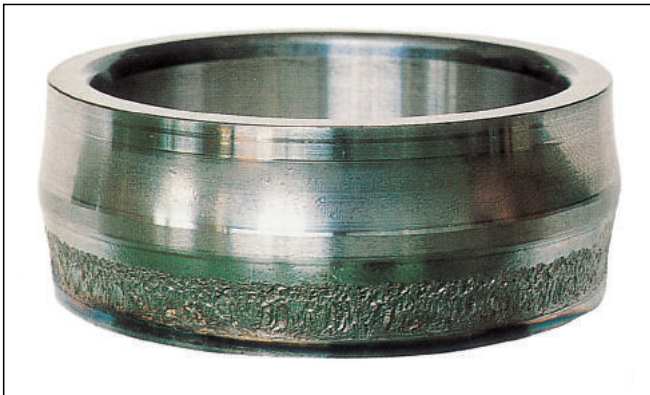
사진 1-7

- 자동조심 로울러 베어링의 내륜
- 궤도면의 한쪽옆에만 발생한 원주전체 플레이킹
- 과대 액설하중에 의한 것

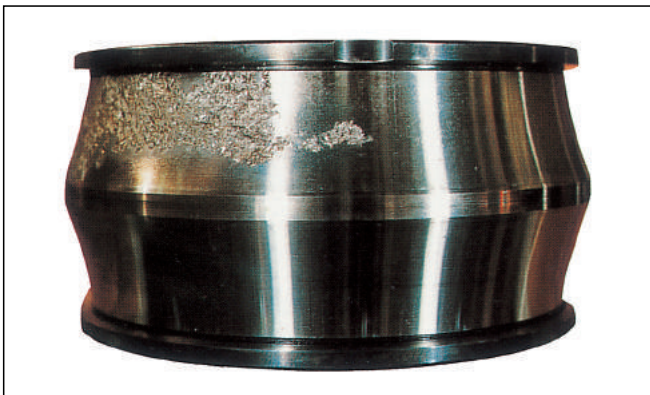
사진 1-9

- 자동조심 로울러 베어링의 내륜
- 궤도면의 한쪽옆에만 발생한 플레이킹
- 윤활불량에 의한 것

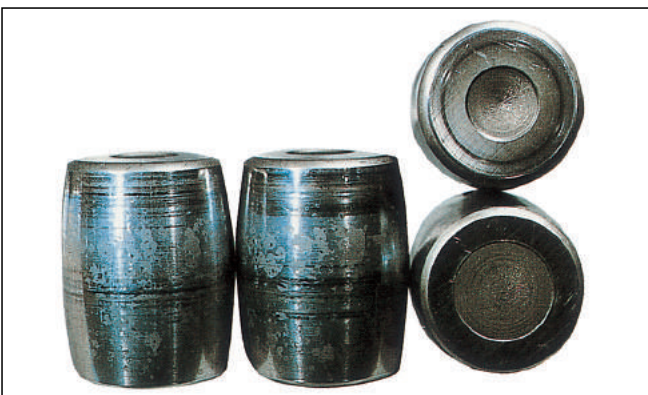
사진 2-3

- 사진 2-1의 구면로울러
- 전동면 중앙에 발생한 등근형태의 필링
- 윤활불량에 의한 것

손상상태	원인	대책
미세한 마모를 수반한 어두운 면을 나타낸다. 어두운 면에는 표면으로부터 미소한 크랙이 5~10 μ m깊이 정도까지 많이 있으며 미소탈락(미소박리)를 광범위하게 일으킨다.	윤활제의 부적합 윤활제에의 이물침입 윤활불량에 의한 면거침 상대회전부품의 표면 조도	<ul style="list-style-type: none"> ●윤활제의 선정 ●밀봉장치의 개선 ●상대회전부품의 표면조도의 개선

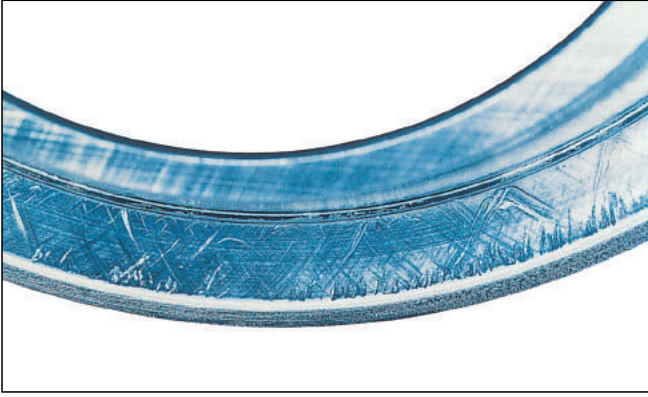
사진 3-5

- 스테인리스 자동조심 로울러 베어링의 내륜
- 내륜 턱면에 발생한 뜯김
- 이물의 혼입, 과대액설하중에 의한 것

손상상태	원인	대책
뜯김은 전동면에 생긴 부분적인 미소한 타 붙음의 모임으로 생긴 표면의 손상 캐도면, 전동면의 원주방향 선형태의 기스 로울러 단면의 사이클로이드형태의 기스 로울러 단면에 접하는 턱면의 뜯김	과대하중, 과대예압 윤활불량 이물의 혼입 내륜, 외륜의 경사, 축의 휨 축, 하우징의 정도불량	<ul style="list-style-type: none"> ● 하중의 크기 확인 ● 예압의 적정화 ● 윤활제, 윤활방법의 개선 ● 축, 하우징의 정도확인

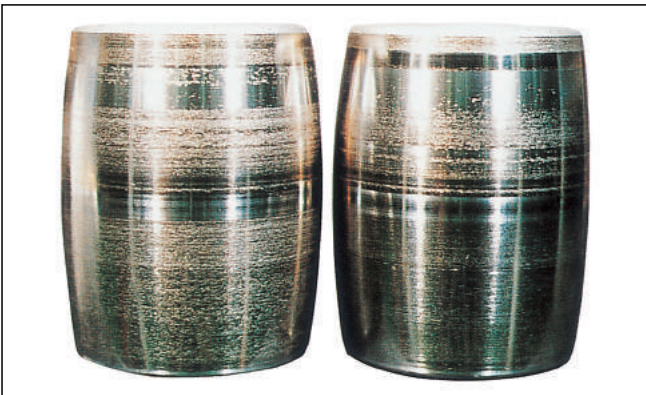
사진 4-7

- 사진 4-5의 구면로울러
- 궤도면의 종양에 발생한 스미어링
- 윤활불량에 의한 것

손상상태	원인	대책
스미어링은 궤도면 또는 전동면에서 구름에 따른 미끄러짐과 유막 파괴로 발생하는 미세한 타블음의 모임에 의한 표면의 손상 용착(溶着)을 수반하는 먼거짐을 발생시킴	고속 경하중 급가속도 윤활제의 부적합 물의 침입	<ul style="list-style-type: none"> ●예압의 개선 ●베어링 클리어런스의 개선 ●유막성능이 좋은 윤활제의 사용 ●윤활방법의 개선 ●밀봉장치의 개선

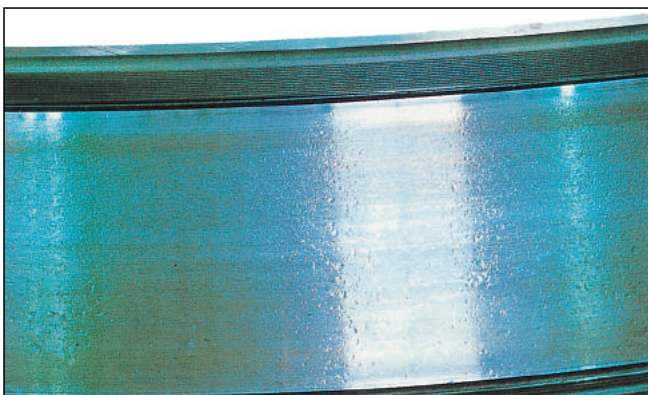
사진 8-3

- 테이퍼 로울러 베어링의 내륜
- 궤도면 전체에 생성된 무수한 대소압흔
- 이물질의 침입에 의한 것

손상상태	원인	대책
금속의 미분, 이물질등의 침입시 궤도면 또는 전동면에 생성된 파임. 설치시등의 충격에 의해 전동체 피치간격으로 생긴 파임(브리넬링 압흔)	금속분등의 이물질 침입 설치 또는 운송중의 충격 과대하중	<ul style="list-style-type: none"> ● 하우징의 세정 ● 밀봉장치의 개선 ● 윤활유의 세정 ● 설치 및 취급방법의 개선

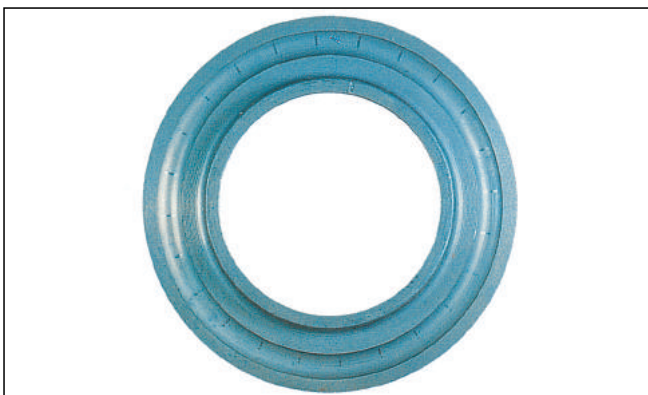
사진 12-3

- 스테인리스 볼 베어링의 외륵
- 궤도면에 발생한 볼 피치 펄스 브리넬링
- 작은 요동각의 반복요동에 의한 것

손상상태	원인	대책
프레팅중 전동체와 궤도륵과의 접촉부분에 있어서 진동과 요동에 의한 마모가 진행하여 브리넬링압흔과 비슷한 압흔을 생성시킨다.	운송중 베어링 정지중의 진동, 요동. 진폭이 작은 요동. 윤활불량.	<ul style="list-style-type: none"> ● 축과 하우징의 운송중의 고정 ● 내·외륵의 분리포장에 의한 운송 ● 예압에 의한 진동 경감 ● 적절한 윤활제의 사용

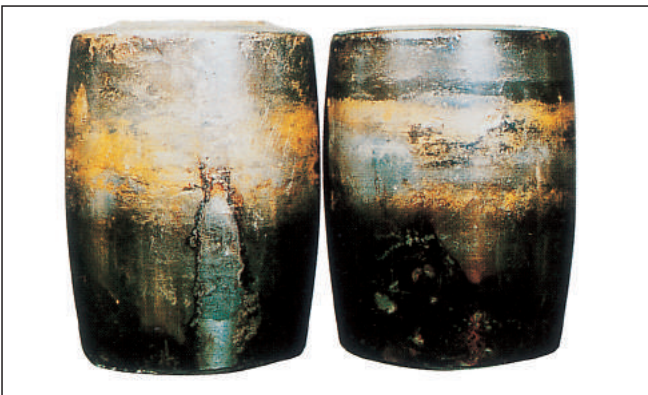
사진 14-2

- 사진 14-1의 구면(球面) 로울러
- 로울러 전동면이 변색, 용융되어 리테이너 마모분이 부착되어 있다.
- 윤활부족에 의한 것

손상상태	원인	대책
회전중에 급격히 발열하여 궤도륜, 전동체 및 리테이너가 변색, 연화, 용착하여 파손에 이른다.	윤활불량 과대하중(예압과대) 회전속도의 과대 클리어런스 과소 물, 이물의 침입 축, 하우징의 정도 불량, 축의 휨	<ul style="list-style-type: none"> ● 윤활제 및 윤활방법의 검토 ● 베어링 선정의 재검토 ● 끼워맞춤, 베어링 클리어런스, 예압의 검토 ● 밀봉장치의 개선 ● 축, 하우징의 정도점검 ● 설치방법의 개선

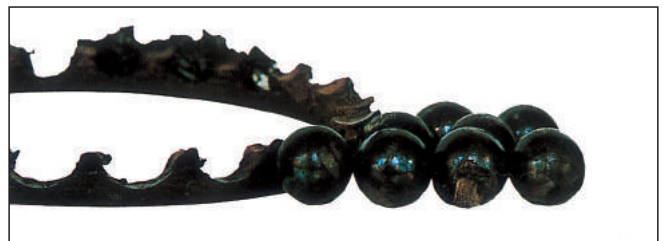
사진 14-5

- 사진 14-3의 리테이너, 볼
- 리테이너가 용융파손되어 볼은 변색, 용융되어 있다.
- 예압 과대에 의한 것

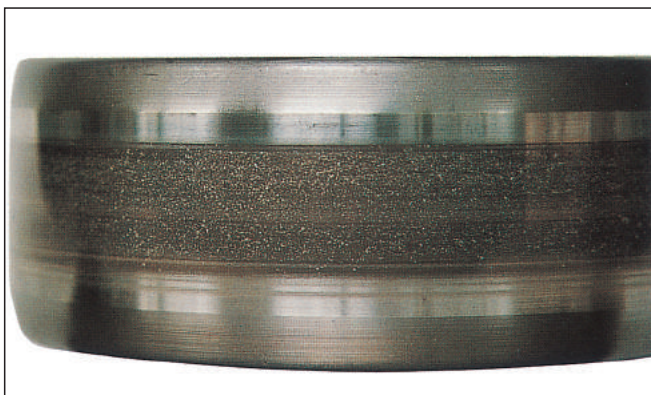
사진 15-3

- 원통 로울러 베어링의 내륜
- 궤도면에 생성된 피트(PITS)를 동반한 띠모양의 전식

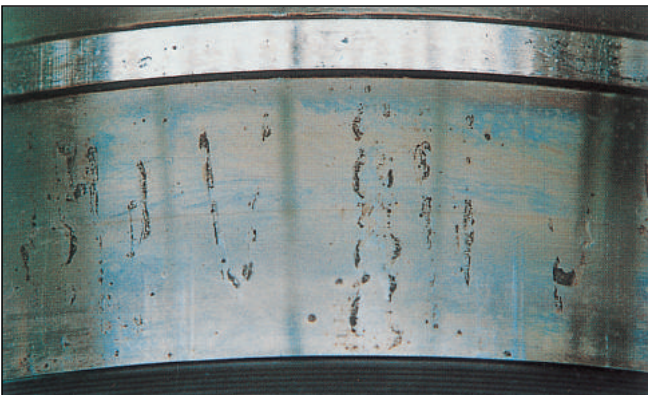
사진 16-3

- 자동조심 로울러 베어링의 내륜
- 궤도면에 생성된 로울러 피치간격의 녹
- 윤활제중의 수분등의 침입에 의한 것
